27 בינואר 2019
19033

מרכז הירידים והקונגרסים בישראל בע"מ

סקר מידע חיתומי

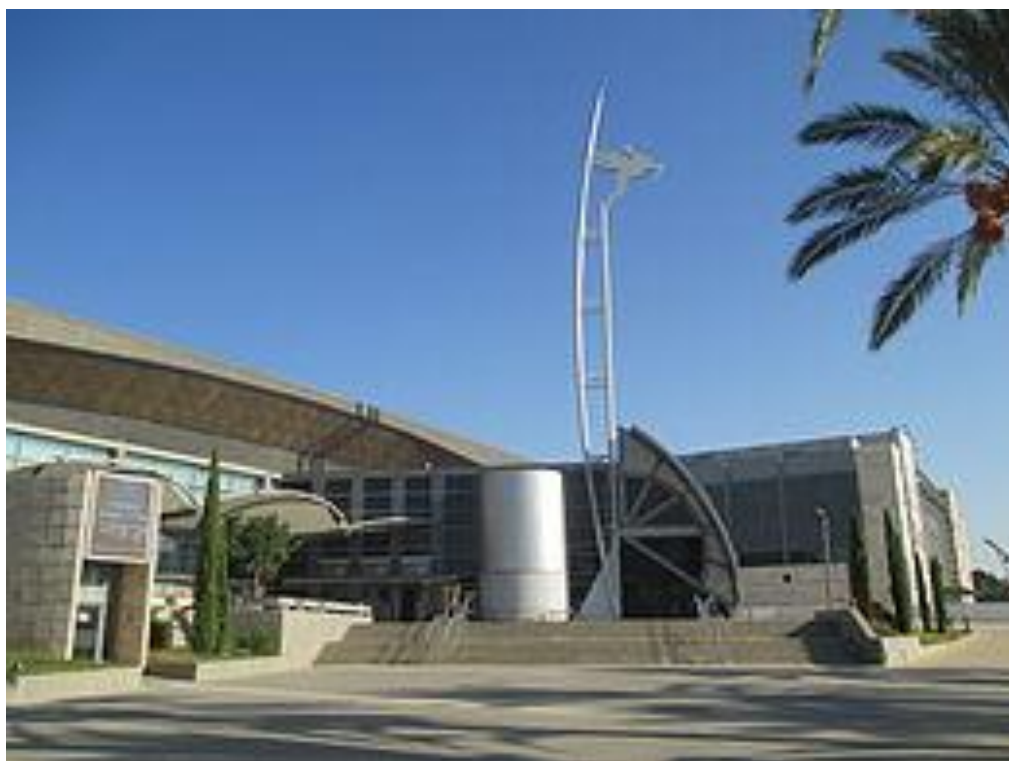
ביתן 1 (משמאל) וביתן 2 מימין)

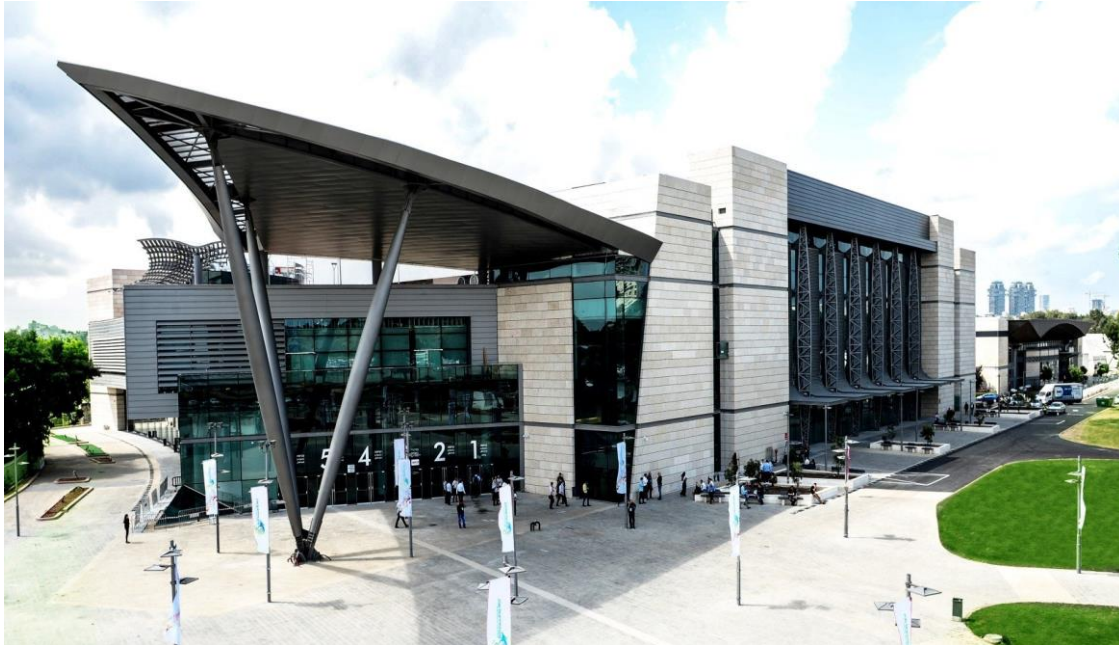
**3.4 ביתן 2**

3.4.2 הביתן כולל 2 מבנים, מזרחי ומערבי, וביניהם אולם (חלל) מרכזי. מתחת למבנה 2 קומות תת קרקעיות. הביתן משתרע על שטח בנוי כולל של כ- 50,000 מ"ר.

3.4.3 האולם המרכזי בביתן 2, מציע את החלל הגדול ביותר במזרח התיכון עם 6,480 מ"ר בגובה 20 מטר (ללא עמודים). בנוסף כולל הביתן, אולמות כנסים רבים אשר מאפשרים את קיומם של מספר כנסים רבי משתתפים במקביל, שטחי הסעדה, חדרי ישיבות ועוד.

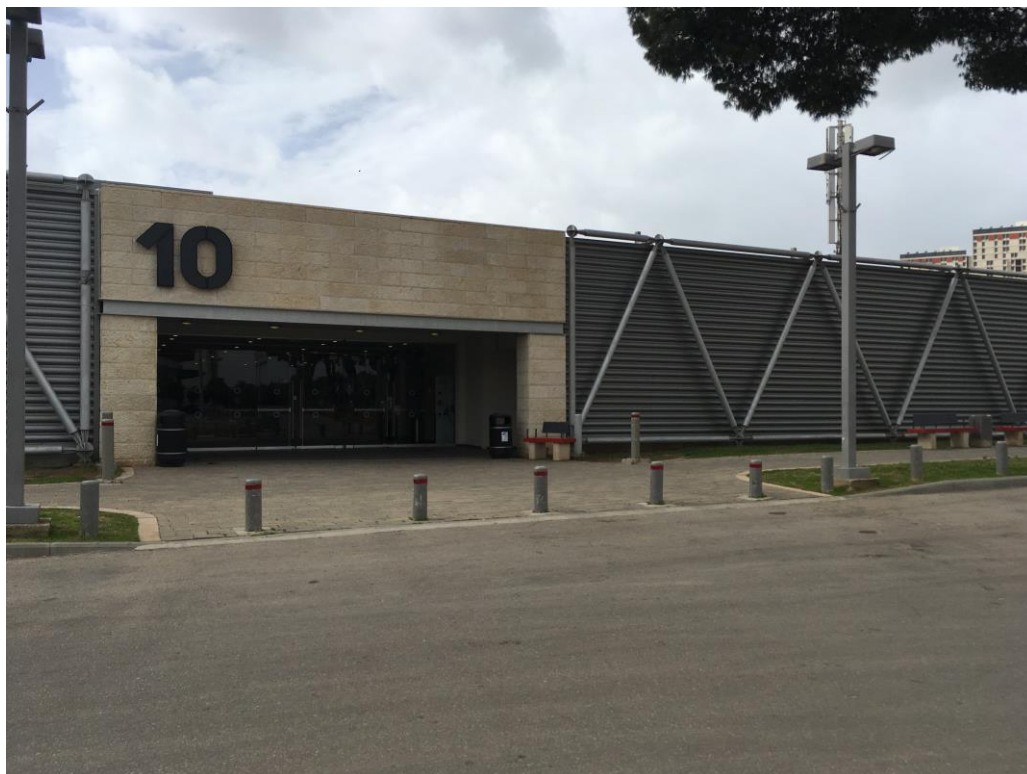
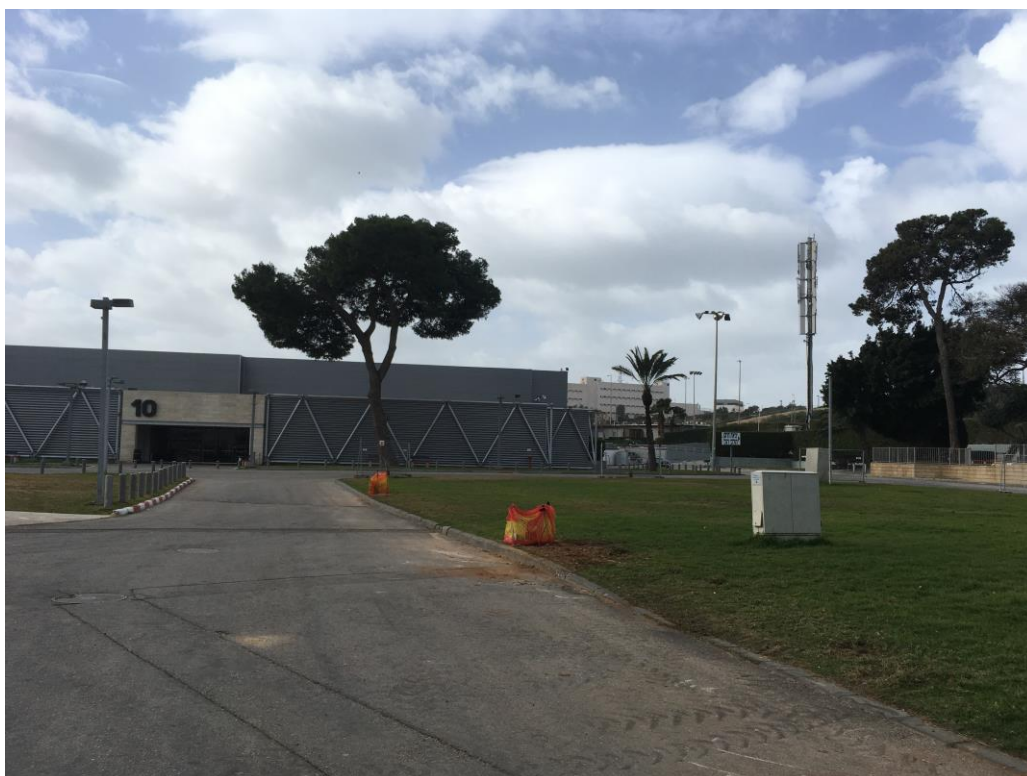
3.5 ביתן מס' 10

3.5.1 מבנה קומה אחת בנוי קירות בלוקים, גג קונסטרוקציה פלדה מכוסה בפח איסורית מבודד, ריצפת חלקה בטון, חלקה גרניט פורצלן וחלקה מכוסה בשטיחים מקיר לקיר, מיזוג אויר מרכזי, תקרת גבס מונמכת, מערכת ספרינקלרים, גילוי אש/עשן, מחיצות אקוסטיות, הגברה וכו'.

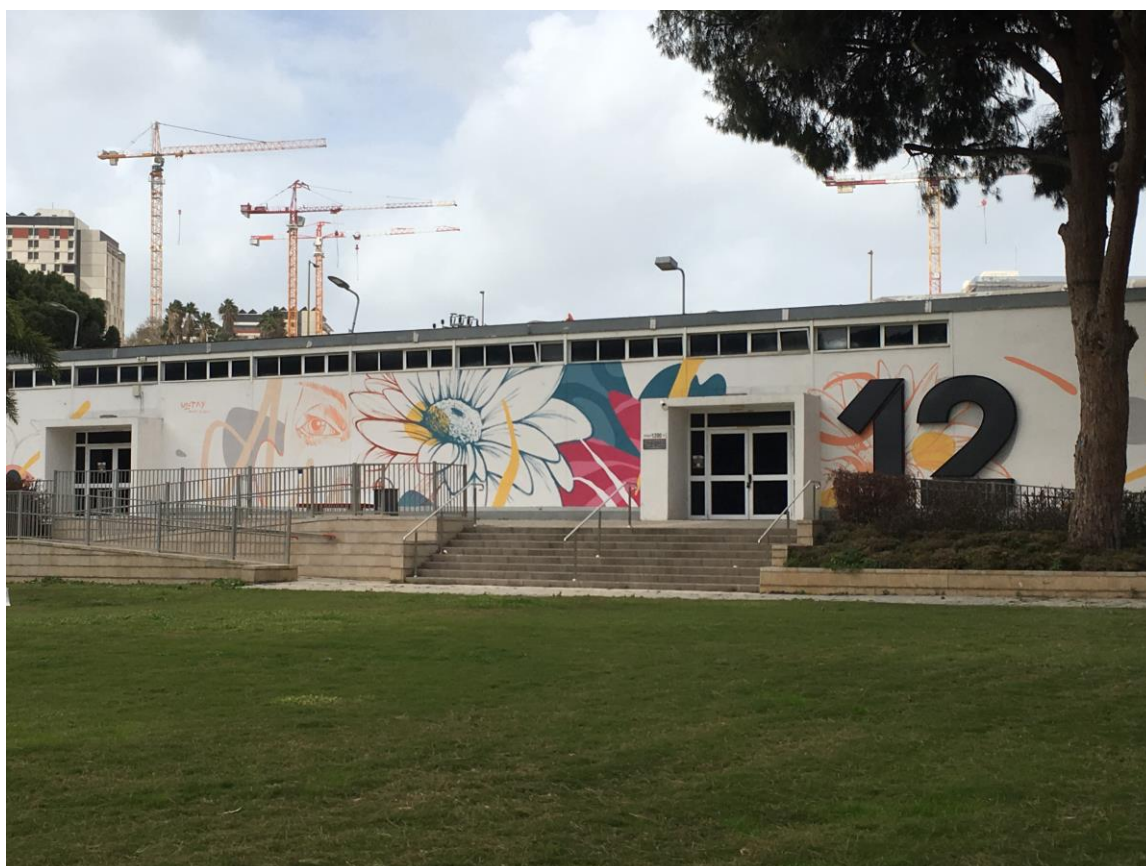
3.6 ביתנים 11-14

3.6.1 4 מבנים נפרדים בני קומה אחת המשמשים לתערוכות.

3.6.2 המבנים בנויים שלד בטון, קירות בלוקים/בטון, גג חלקו בטון וחלקו פח בגובה כ- 5.3-7 מ'. ריצפת בטון, מיזוג אויר מרכזי וכד'. בשנת 2014 בוצע חיפוי גג נוסף לביתן 14.

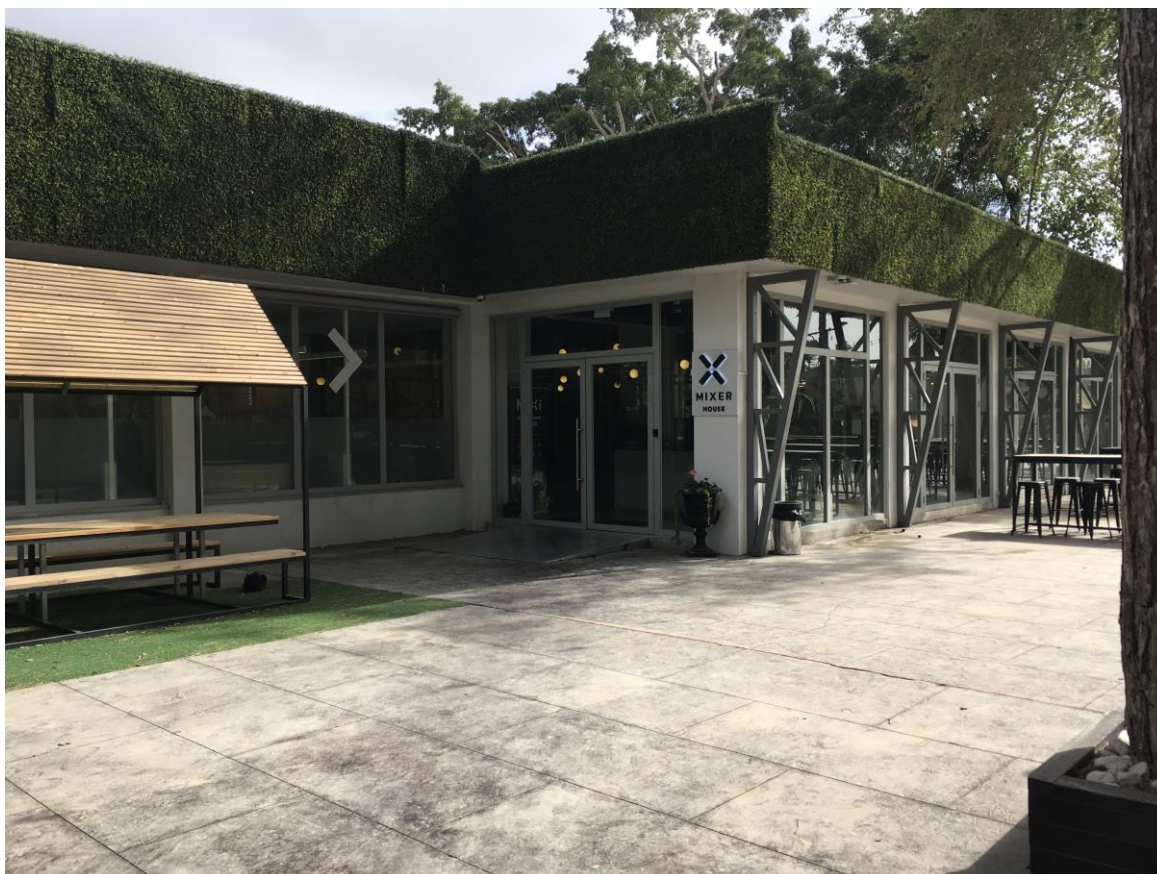
3.8 מבנה "וילה לשעבר" – מבנה חד קומתי בנוי שלד בטון, מחיצות גבס וזכוכית, רצפת בטון מוחלקת, מערכת ספרינקלרים, גילוי אש/עשן, מיזוג אוויר וכו'.
